PROGRAM PRAC NAPRAWCZYCH

Kaplicy pw. Matki Boskiej Częstochowskiej w Rębowie

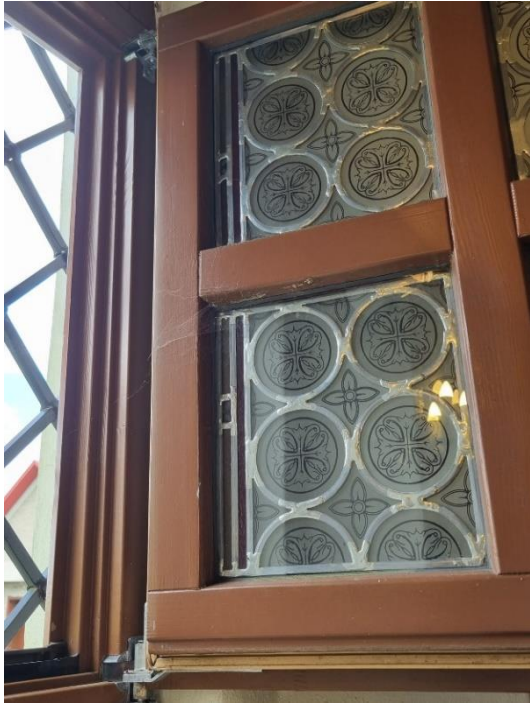
Fot.1 Okno z witrażem widok zewnętrzny

Ogólny stan zachowania kaplicy określa się jako zły technicznie i estetycznie, niedostateczny stan elementów wewnętrznych i zewnętrznych tj. nieszczelne okna, co wiąże się z dużą wilgotnością wewnątrz, która w przyszłości może doprowadzić do dewastacji ścian i elementów wyposażenia wewnątrz kaplicy. Zawilgocone fundamenty, mury i sklepienie powodują znaczne degradacje spoiwa osłabiając zaprawy murarskie i tynkarskie. Nierównomierne rozłożenie wilgoci gruntu spowodowało naruszenia ciężaru konstrukcji, co w konsekwencji jest bezpośrednią przyczyną powstawania licznych pęknięć murów. Dodatkowo w elementach drewnianych stwierdzono obecność szkodników (m.in. korników). Brak systematyczności i prowadzenia kompleksowych prac remontowych w zakresie pielęgnacji elementów zabytkowej kaplicy spowodowały, iż jej stan techniczny jest niezadawalający jednakże nie stwarza zagrożenia dla użytkowników.

- wymiana stolarki okiennej w czterech oknach (w oknach widnieją witraże ze względu na ten fakt, wymianie podlegać będą ramy okien- zostaną one wymienione aluminiowe lub drewniane, natomiast istniejące witraże zostaną wprawione do nowych opraw.),
